# TERMOWIZJA

**ŚWIADECTWA  
ENERGETYCZNE  
TERMOWIZJA  
WYKRYWANIE  
WAD BUDYNKÓW I  
MIESZKAŃ**

# WYKRYWANIE WAD BUDOWLANYCH

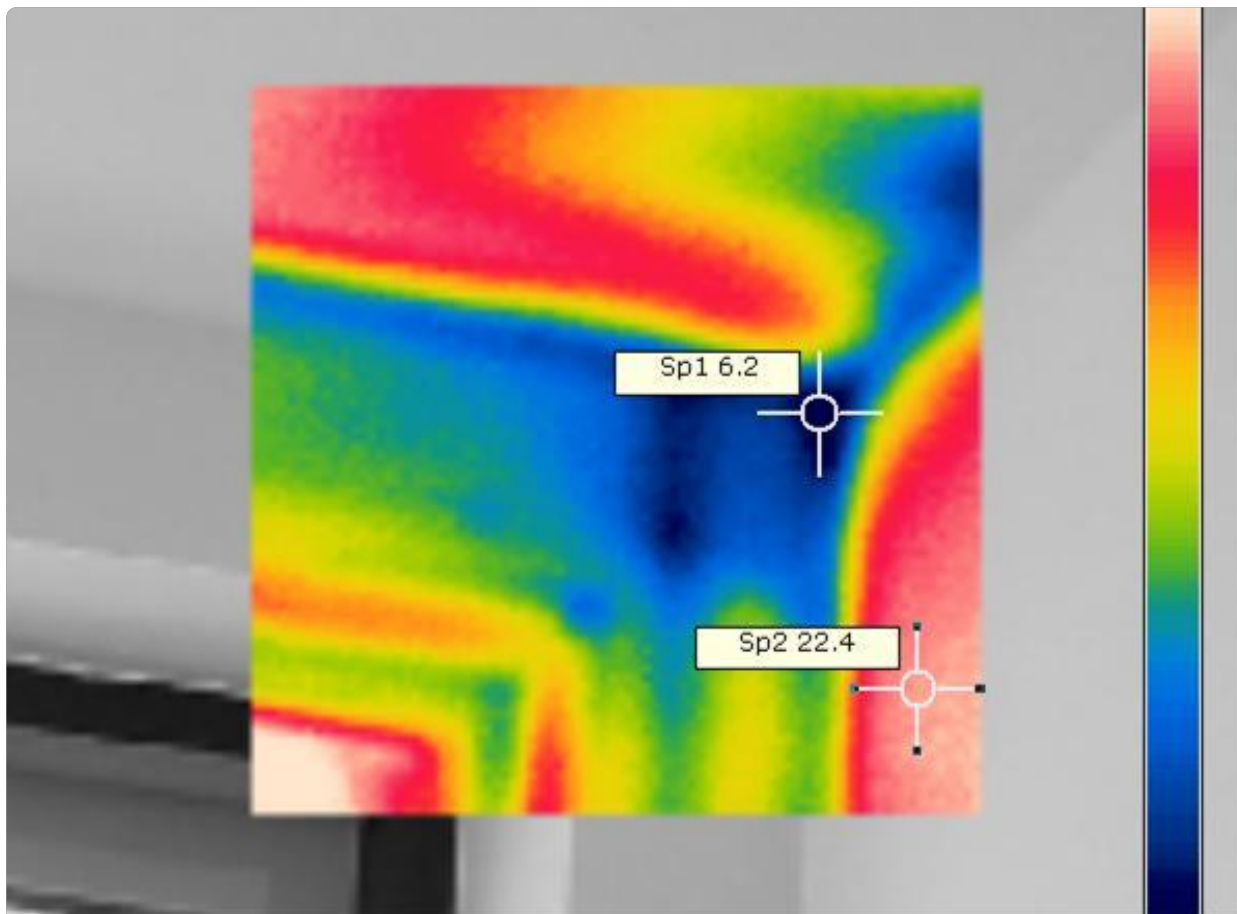
Oto przykład niechlujnego ocieplenia poddasza-łatami brakuje wełny szklanej lub rozdarta folia paroszczelna. Wykonawca musiał oczywiście poprawić swoją robotę bo nasz klient by mu nie zapłacił/kolor niebieski to utrata ciepła/Zdjęcie wykonano od wewnątrz

## BUBEL NA PODDASZU

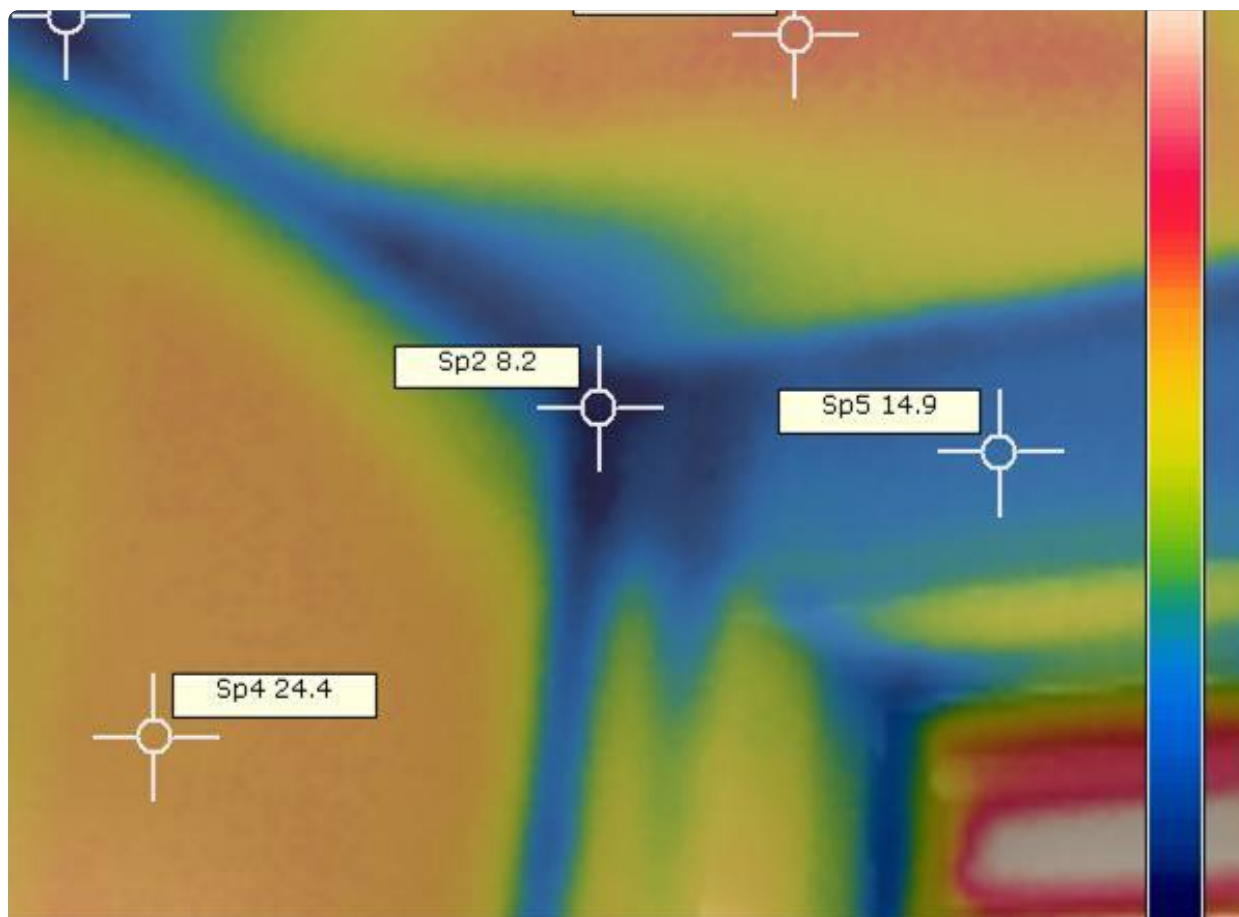
Zimno przedostawało się nie tylko poprzez braki w izolacji ale też przez rozerwaną folię/jak to mówią hulał wiatr/Zauważmy-temperatura na ścianie 24 stopnie a w mostku termicznym tylko 8,2 stopnie. Wykonawca musiał poprawiać

Kolejny przykład fatalnego ocieplenia na poddaszu

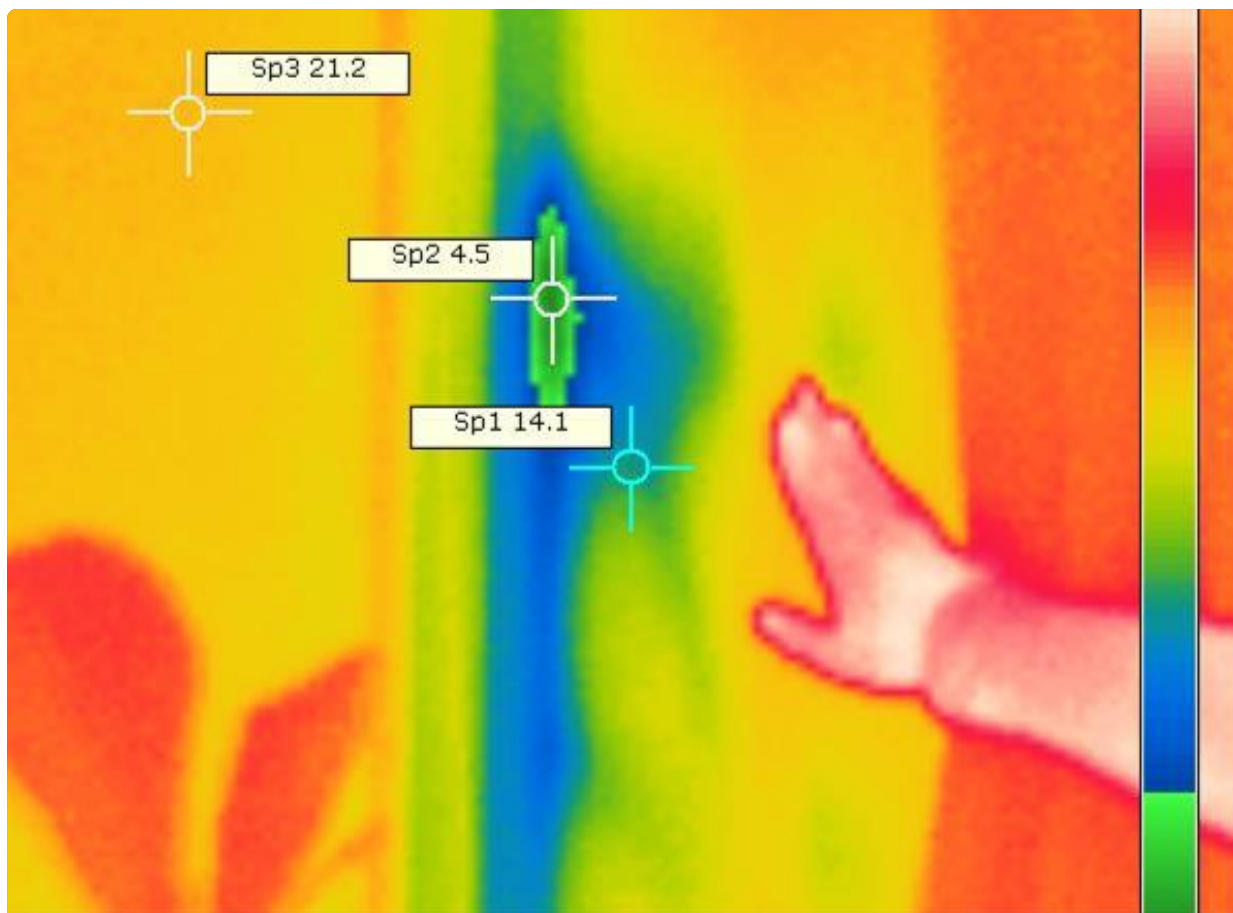
Częsty błąd-brak pianki izolacyjnej na styku mur –ościeżnica okienna przez co następowała ponadnormatywna ucieczka ciepła i początki grzyba /kolor zielony/ Montażysta poprawił swoją fuszerkę

## WADLIWE OSADZENIE OKNA

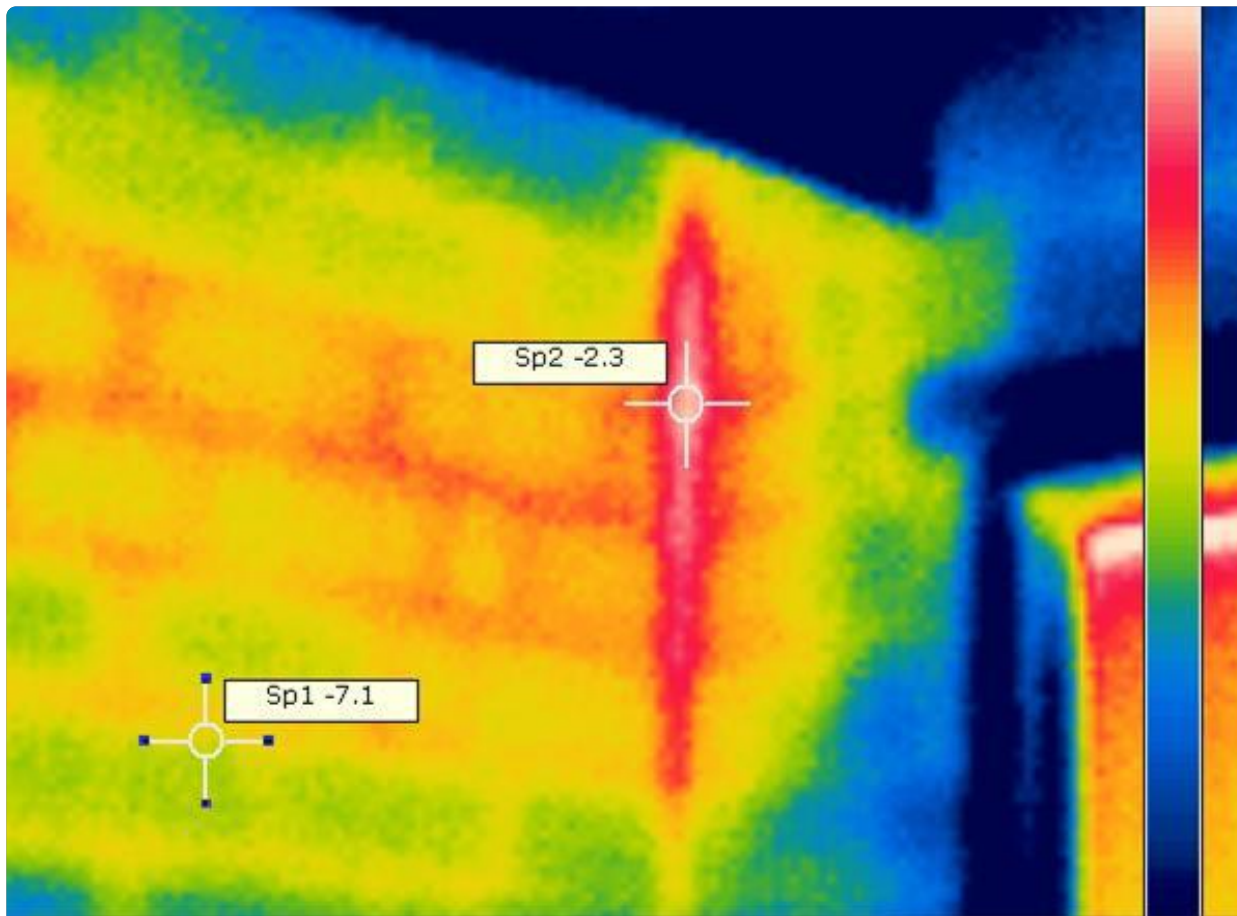
Kolor czerwony to ciepło wydostające się na zewnątrz. Nasz klient już wie co ma zrobić

Wdliwie docieplona sciana-widok od zewnątrz

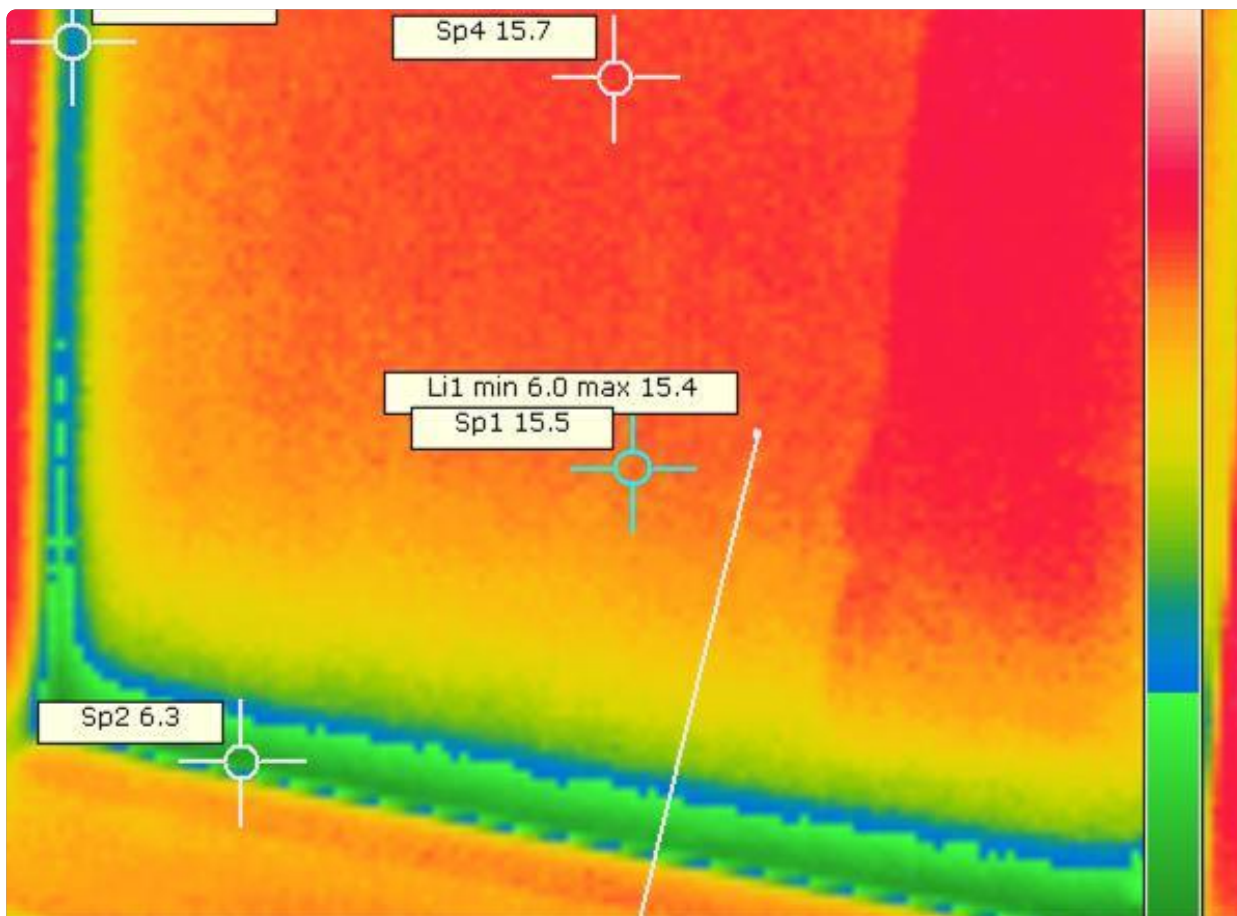
Oj była to twarda walka ale udowodniliśmy producentowi, że wstawił kiepskiej jakości uszczelki między pakietem szybowym a ramą okienną i zbyt płytko osadził te pakiety w ramach przez co następowało obfite skraplanie się wody na szybach/kolor zielony/.Producent wymienił wszystkie szyby i uszczelki

## Wadliwe uszczelki w oknach

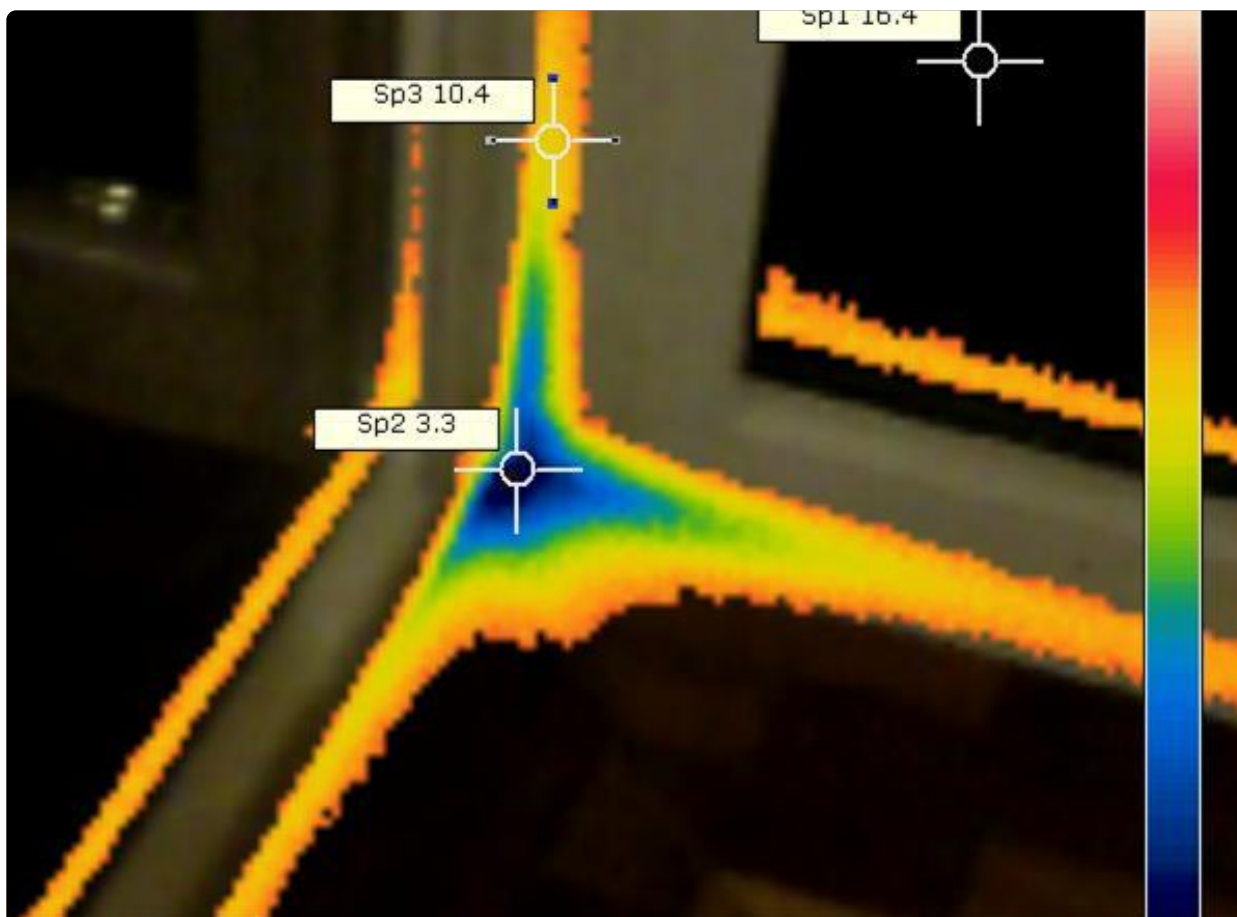
Zdjęcie przedstawia narożnik dwóch złączonych okien. Przy niskich temperaturach na zewnątrz następowało przemarzanie na dole narożnika. Po prostu błąd konstrukcyjny i montażowy a ciepło w tym miejscu sobie uciekało/kolor niebieski/

Przemarzający narożnik-widok od wewnątrz

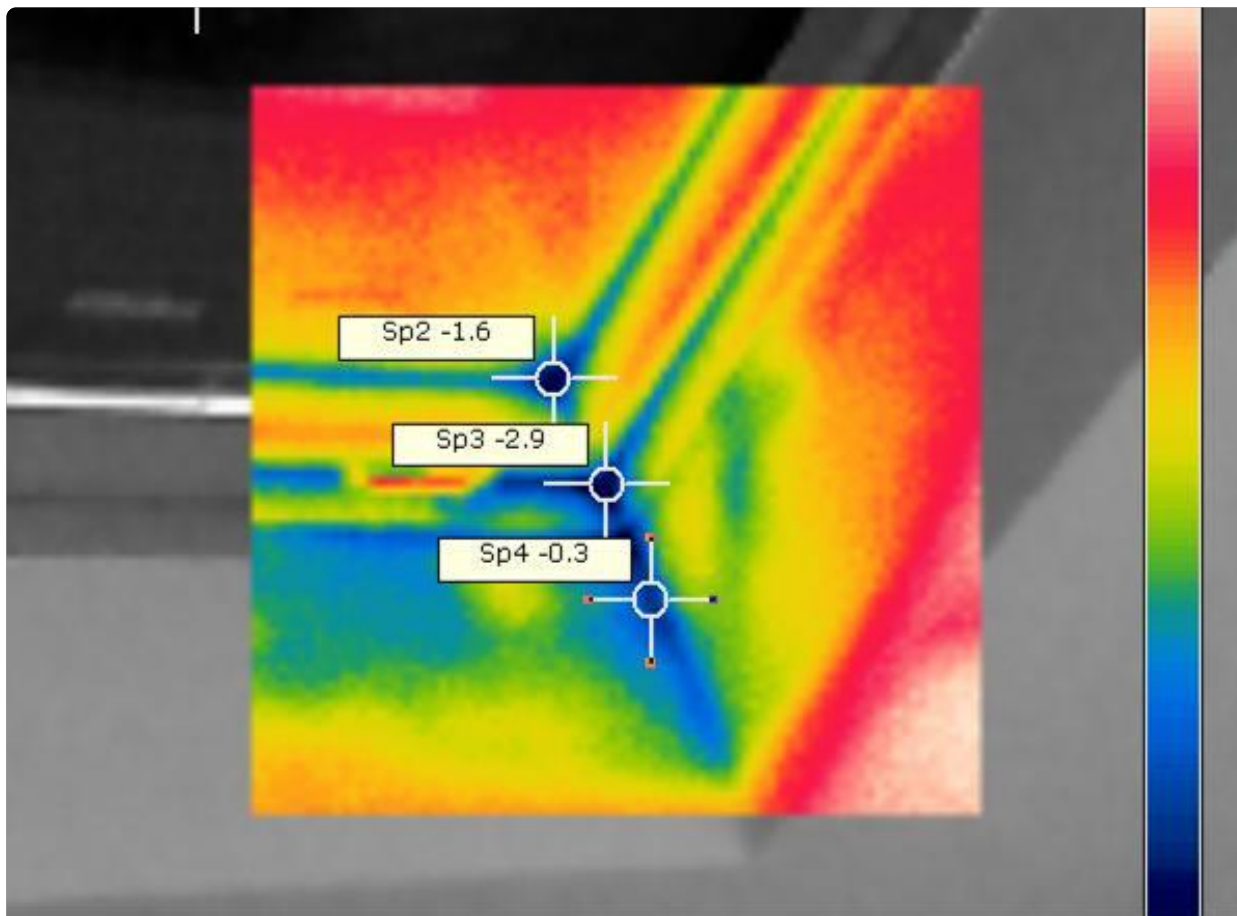
Widać wyraźnie ,że następuje nawet przemarzanie w narożniku w okresie zimowym. Wykonawca poprawił swoją pracę. Zdjęcie wykonano od wewnątrz

# Wadliwe osadzenie okna dachowego

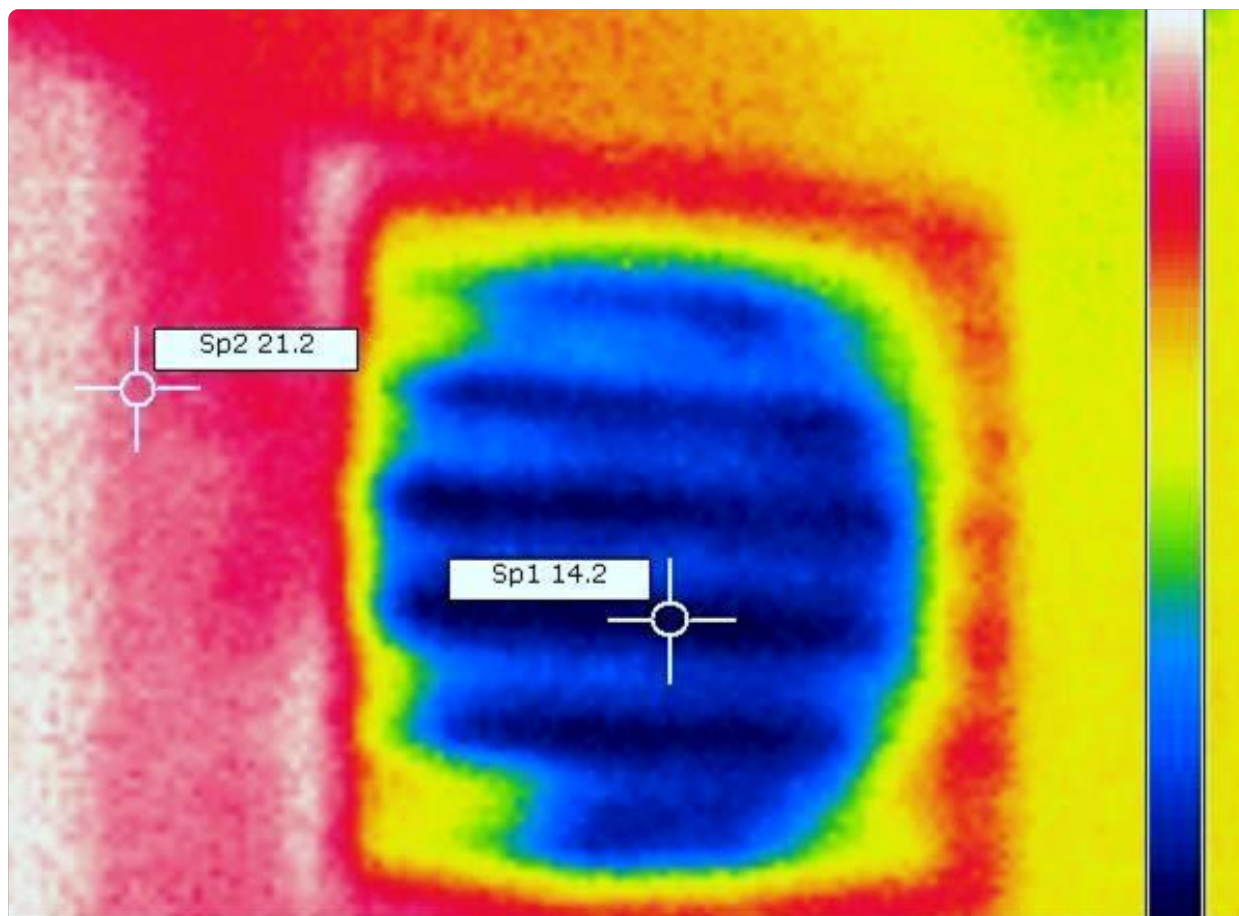
Widać tzw.,ciąg wsteczny,, tj zimne powietrze napływa z zewnątrz do wewnątrz mieszkania zamiast odwrotnie,Kolor niebieski oznacza zimne powietrze.Jest to istotna wada wentylacji grawitacyjnej którą należy zlikwidować

Ta sama kratka na zdjęciu termowizyjnym

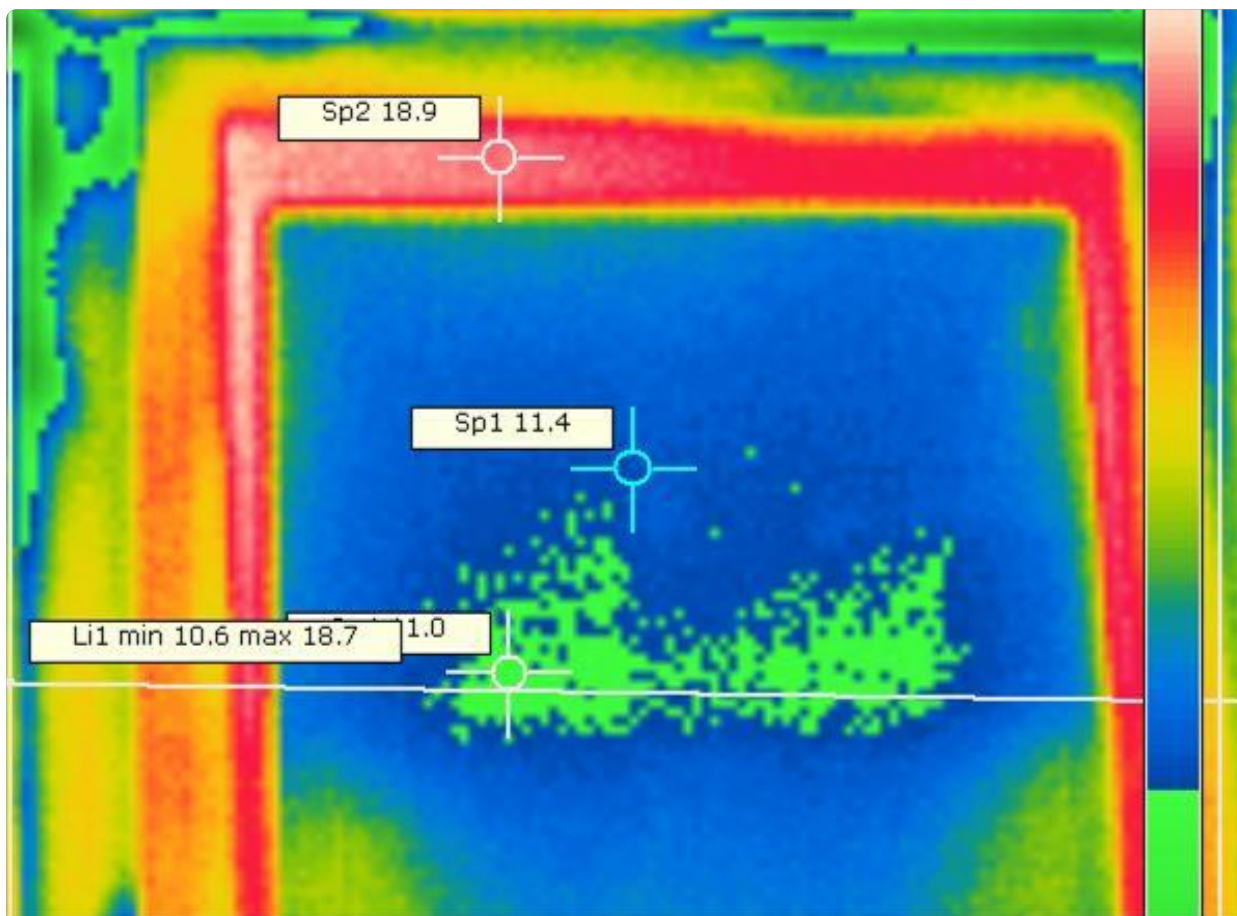
Przykład okna bardzo słabej jakości okna w nowo oddanym bloku. Wewnątrz pakietu szybowego brak gazu argon a wykraplanie wody /kolor zielony/występuje nawet na środku szyby. Klient po naszym raporcie uzyskał nowe, dobre okna od sprzedawcy. Rzadko się spotyka takie słabo jakościowo okno i wadliwe jego osadzenie

OKROPNE OKNO: BRAK ARGONU I WYKRAPLANIE WODY NAWET NA ŚRODKU SZYBY

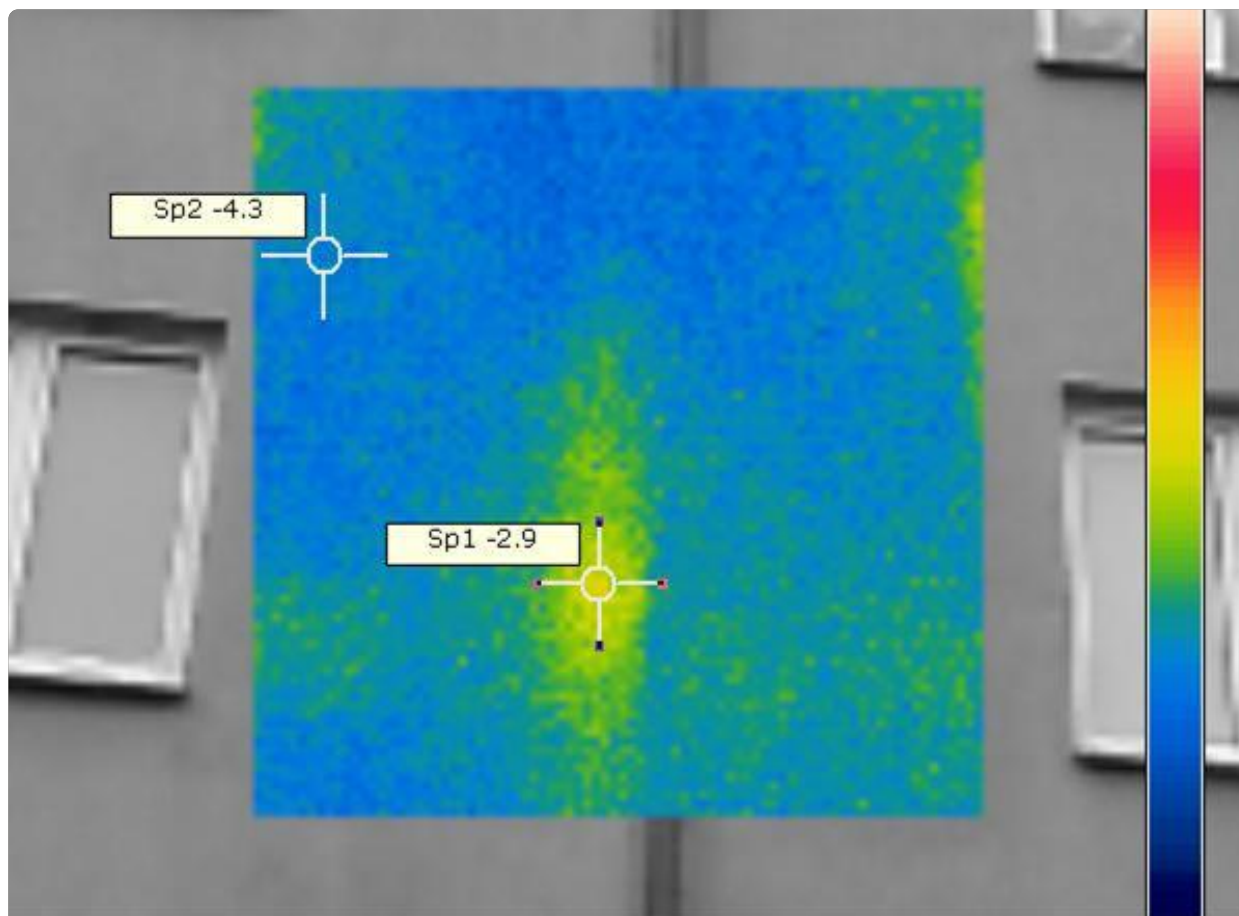
W nowo oddanym bloku pękła pionowo ściana na styku dwóch murów nośnych i zimno zaczęło wciskać się do jednego z mieszkań./kolor pomarańczowy/ Usterkę poprawiono wg naszych wskazań

PĘKNIETA ŚCIANA W BLOKU-zdjęcie z zewnątrz

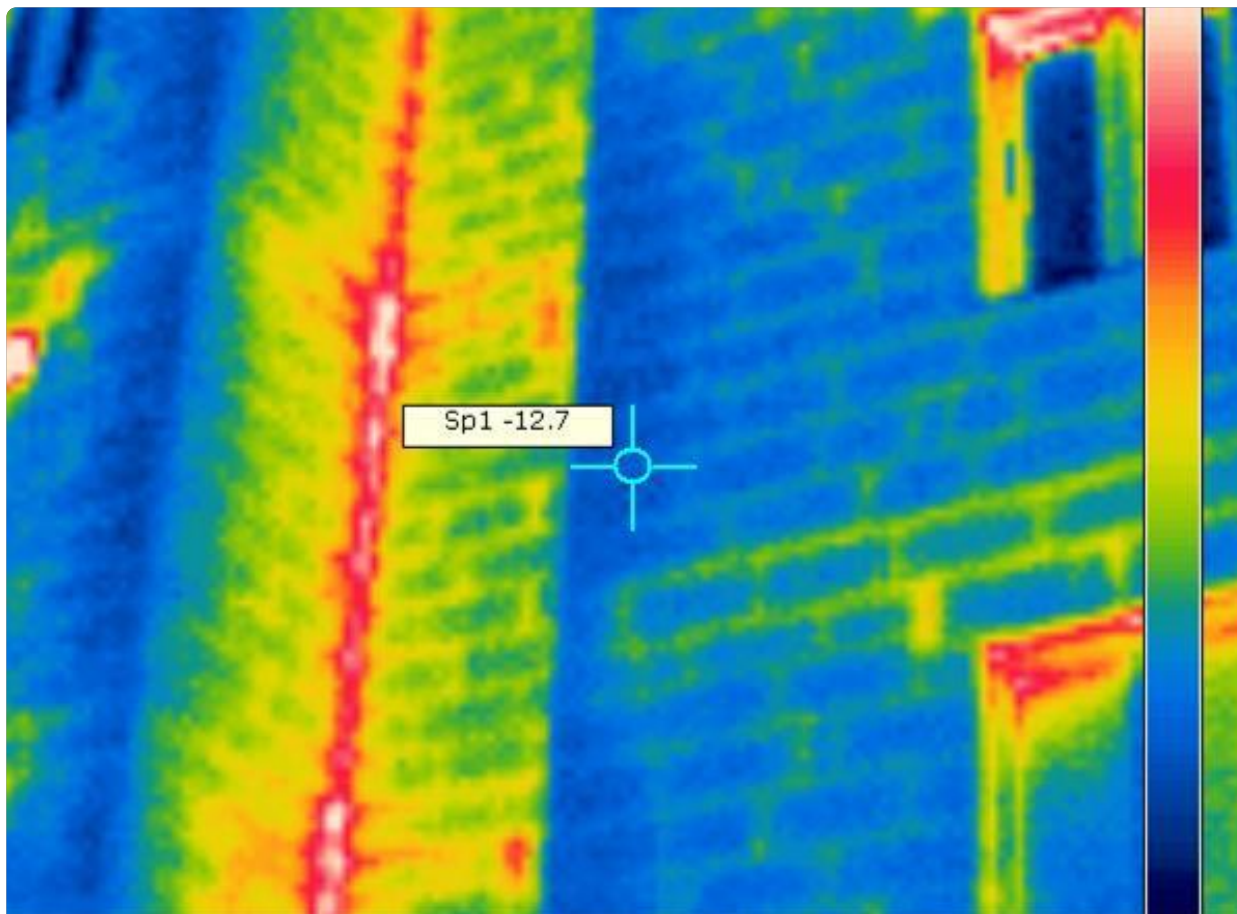
Kolor czerwony  
oznacza  
ponadnormatywne  
straty ciepła. Budynek  
będzie docieplany

PĘKNIETA W NAROŻU ŚCIANA –widok  
od zewnątrz

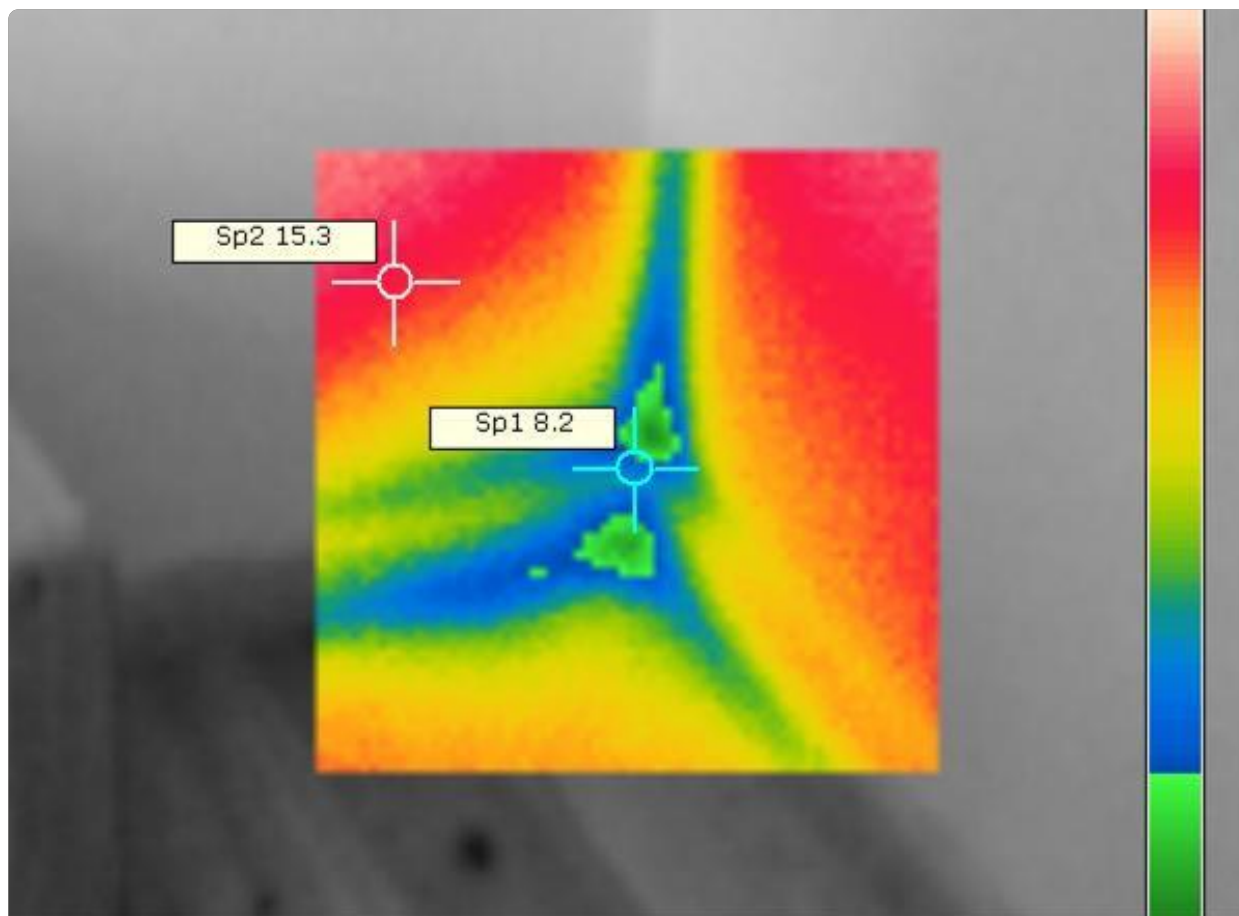
Zdjęcie wykonano na poddaszu w pokoju narożnym. Wykonawca musiał poprawić ten bubel który groził „grzybkiem”, w obszarach oznaczonym kolorem zielonym

I ZNÓW,,PIĘKNY,, MOSTEK TERMICZNY

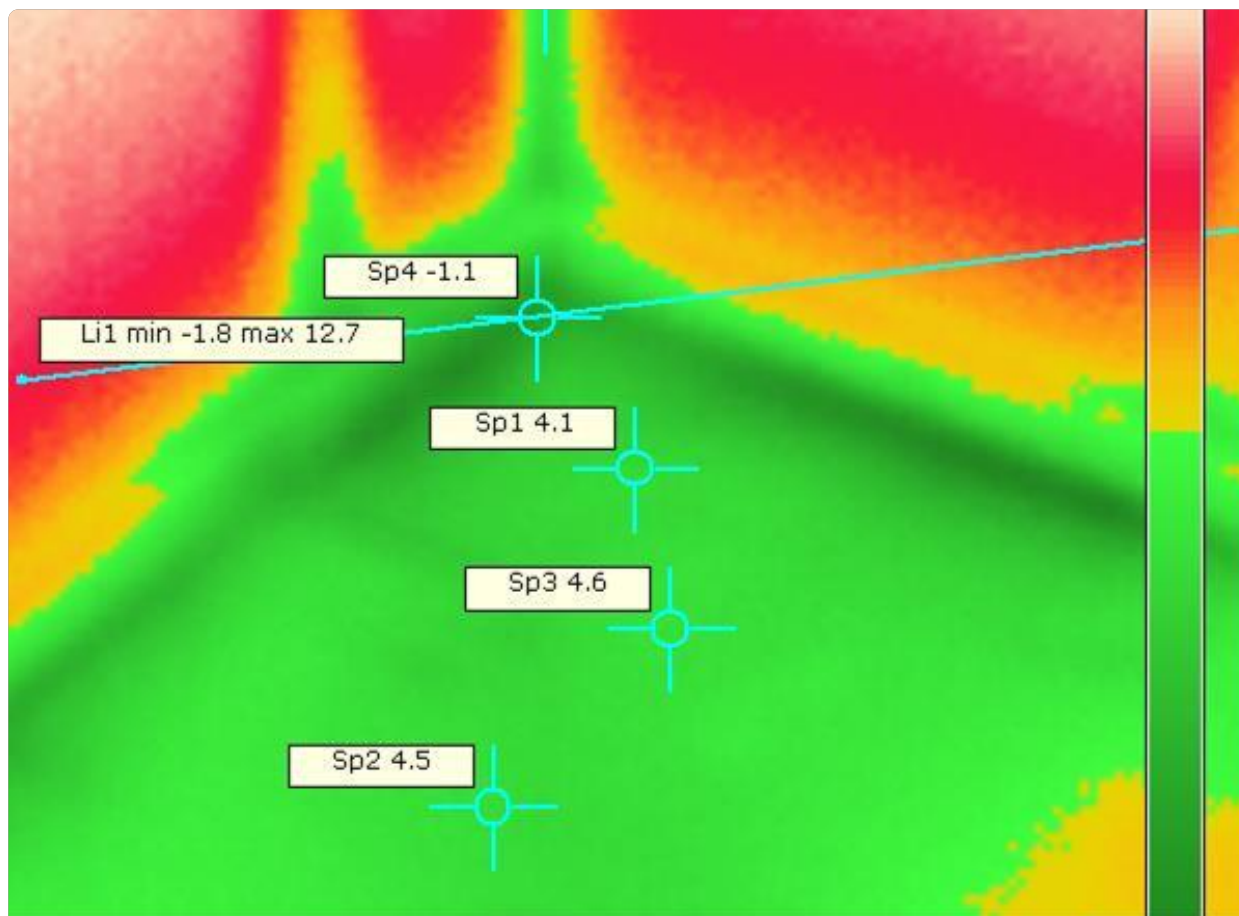
Cała podłoga była do poprawki. W niektórych miejscach następuje nawet przemarzanie. Kolor zielony to wykraplanie się wody. Po naszym raporcie wykonawca od nowa ocieplił dużą część budynku. Oj było co poprawiać.... Byliśmy u klienta gdy okrywano miejsca z rozerwaną folią i brakiem izolacji

A to zdjęcie termowizyjne tego samego pokoju –budynek szkieletowy

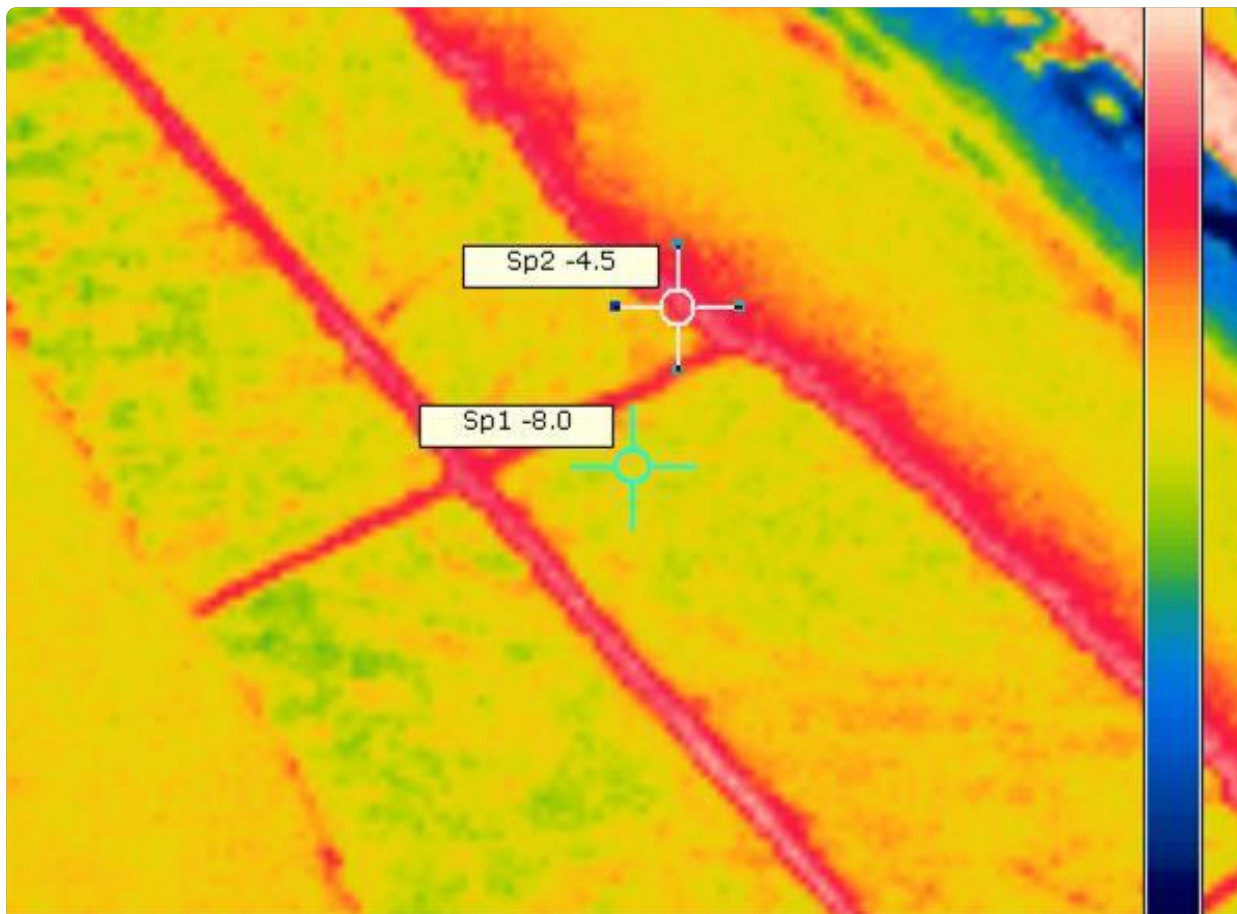
Zdjęcie przedstawia taras gdzie poprzez spękane spoiny płytek ceramicznych woda przedostaje się do wewnątrz mieszkania pod tarasem. Ciepłe powietrze/kolor czerwony/wydostaje się na zewnątrz tam, gdzie drąży woda. Klient zmienił płytki i zastosował lepsze spoiny.

## Przeciekający taras-widok od zewnątrz

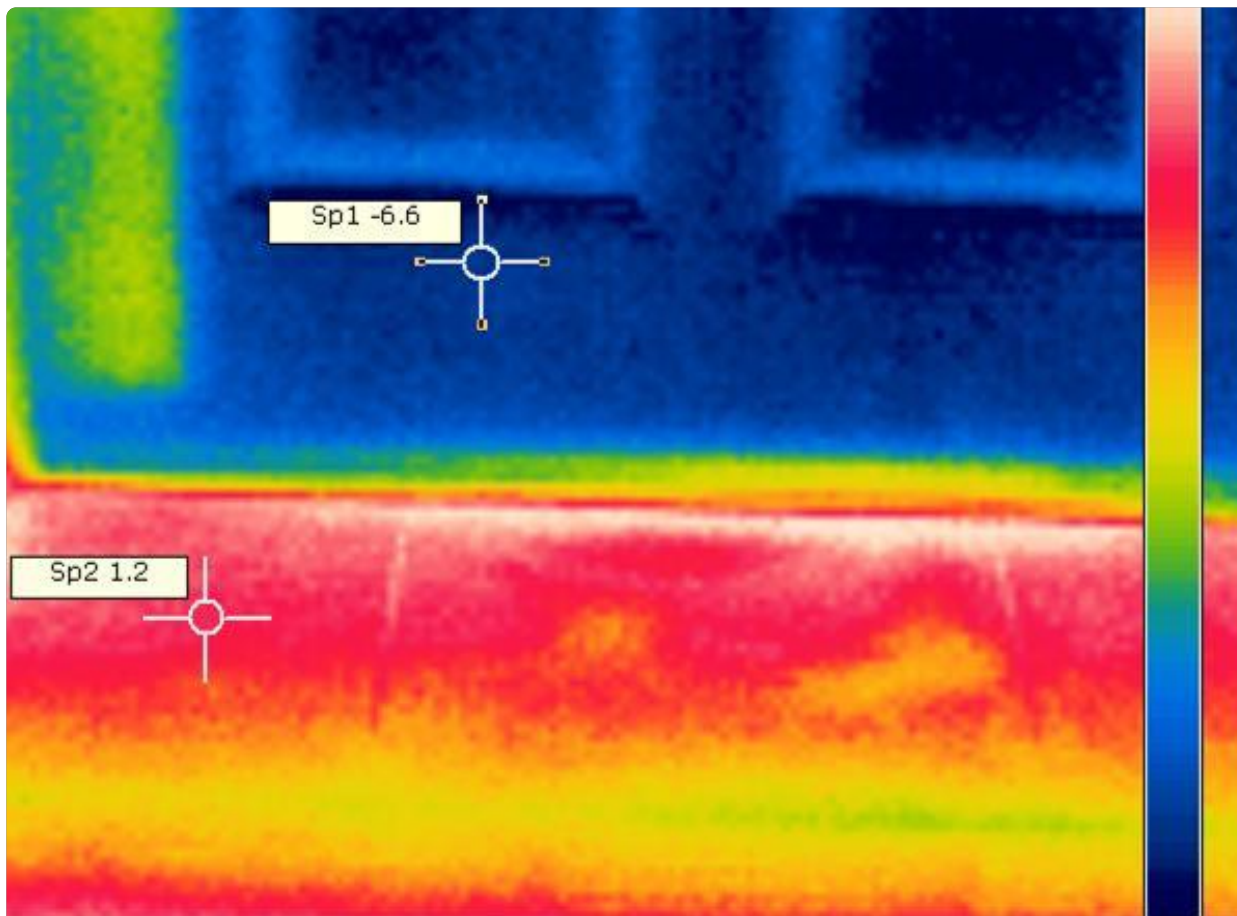
Widok schodów przy drzwiach zewnętrznych w ujęciu kamerą termowizyjną. Przy ujemnej temp na zewnątrz schody są ciepłe +1,2 st co może oznaczać brak izolacji między schodami a fundamentem. Klient zafundował sobie grzejnik na zewnątrz ale zamierza to oczywiście zmienić

# SCHODY JAK GRZEJNIK

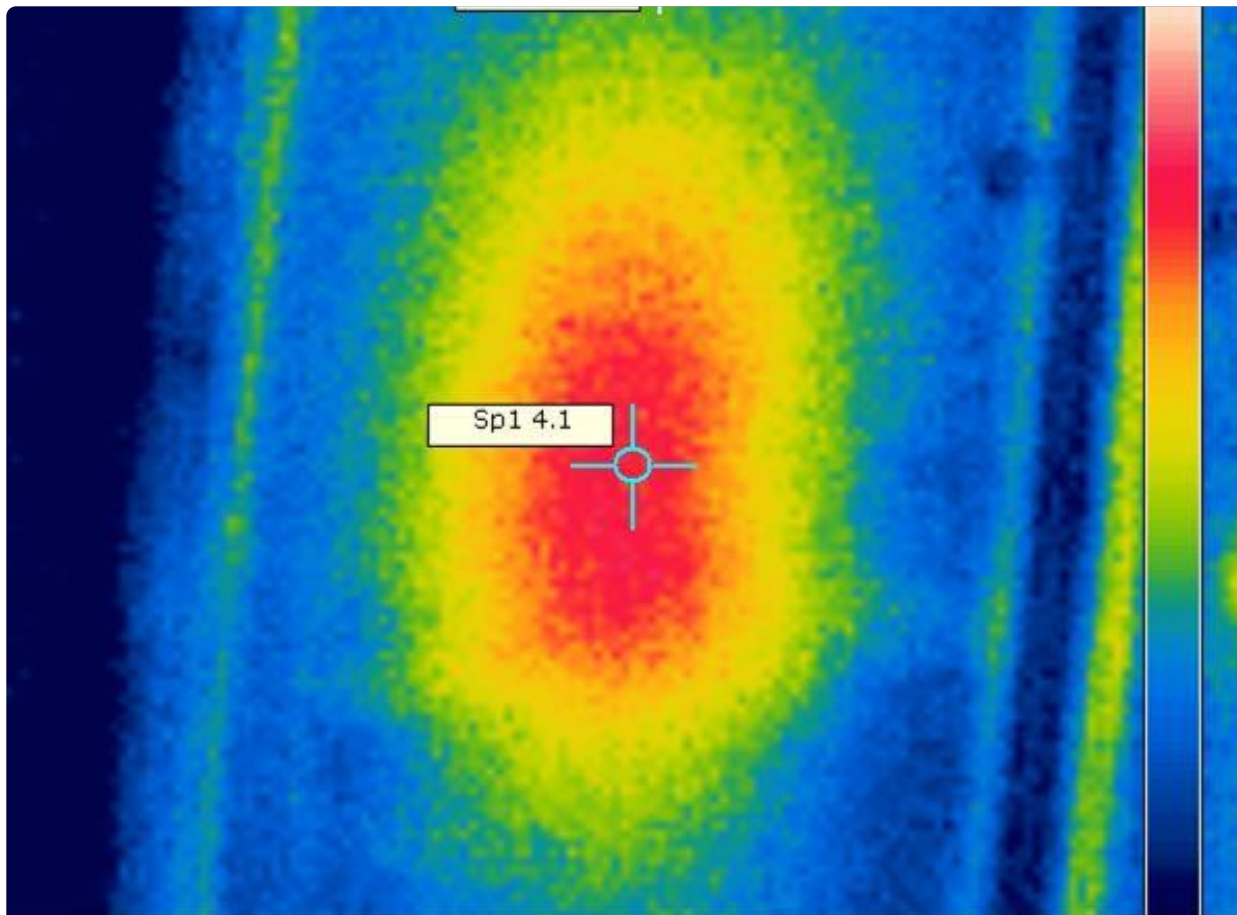
Niekiedy się zdarza ,że jest zbyt mało argonu pomiędzy szybami co znacznie obniża termoizolacyjność szyb. Na zdjęciu plama czerwona oznacza brak argonu. Na wniosek naszego klienta producent wymienił pakiet szybowy

Brak argonu w pakiecie szklanym-  
widok od zewnątrz

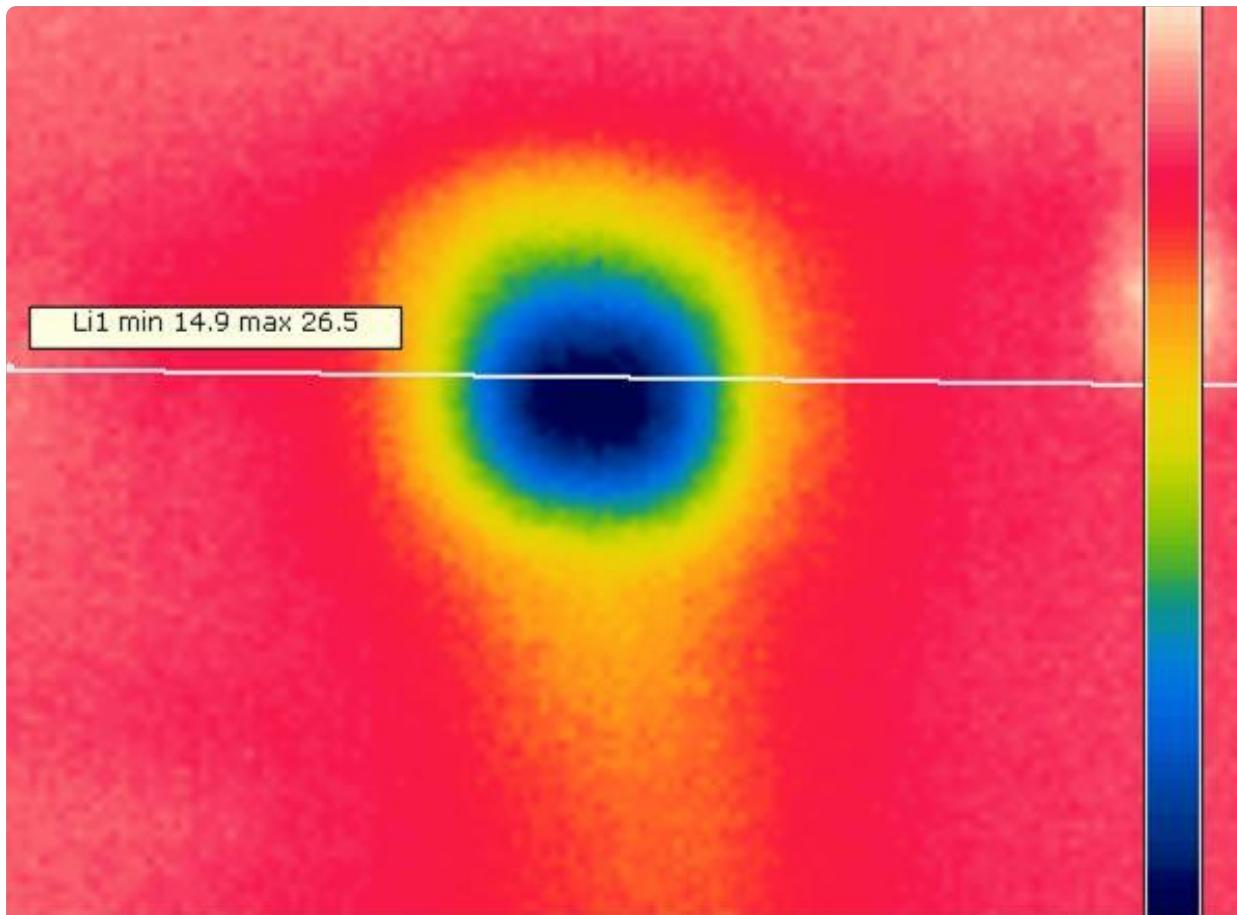
Warto przypomnieć, że burzy to całe działanie wentylacji grawitacyjnej. Takie ciągi wsteczne spotykaliśmy w nowo budowanych blokach wielorodzinnych. Długo temu musieli wtedy usprawniać wentylacje

A to znowu ciąg wsteczny

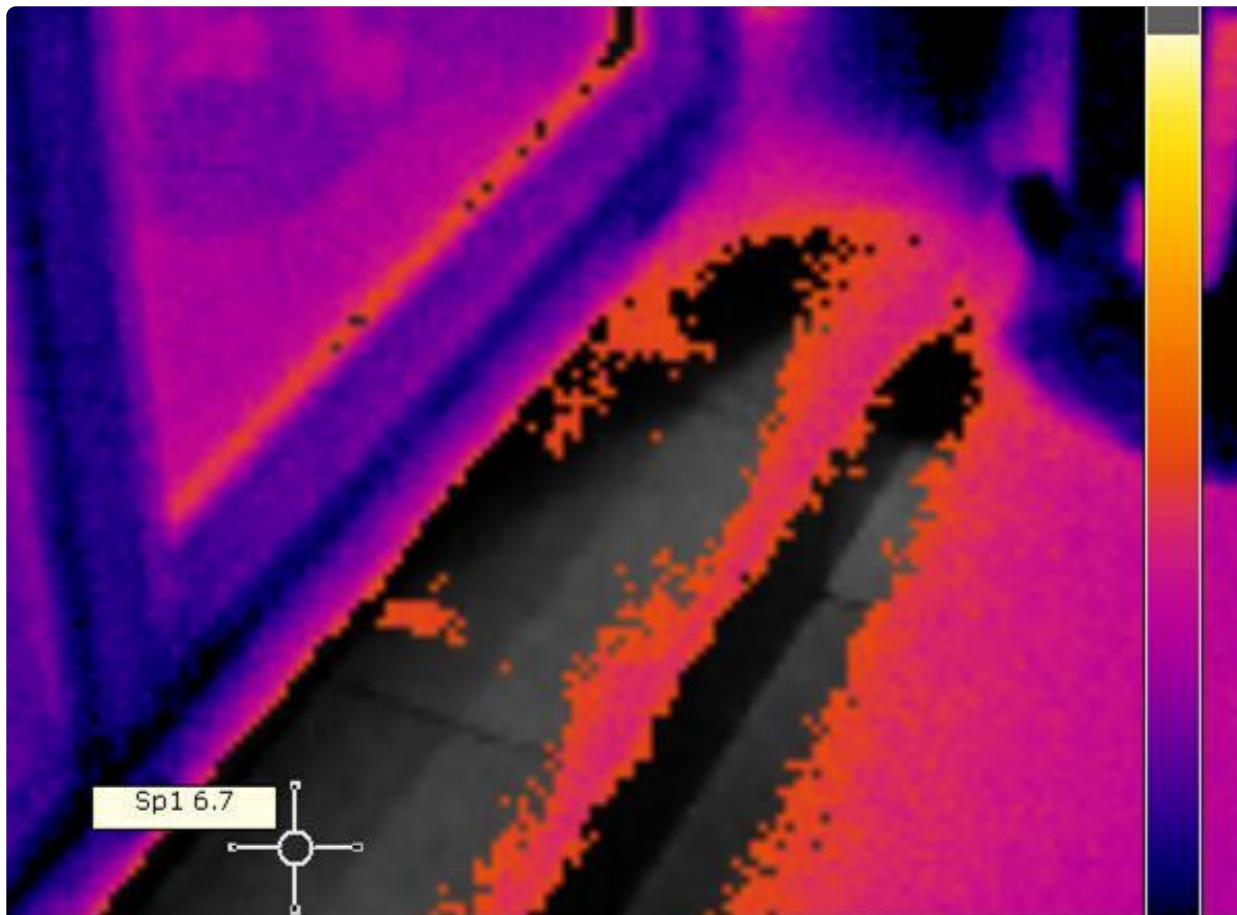
Kolorem czarnym zaznaczono gdzie ucieka ciepło z mieszkania. Ciepło ucieka przez nieocieplone schody i próg okna balkonowego wychodzącego na taras...po prostu grzejnik na tarasie

Schodek okna balkonowego-zdjęcie od zewnątrz

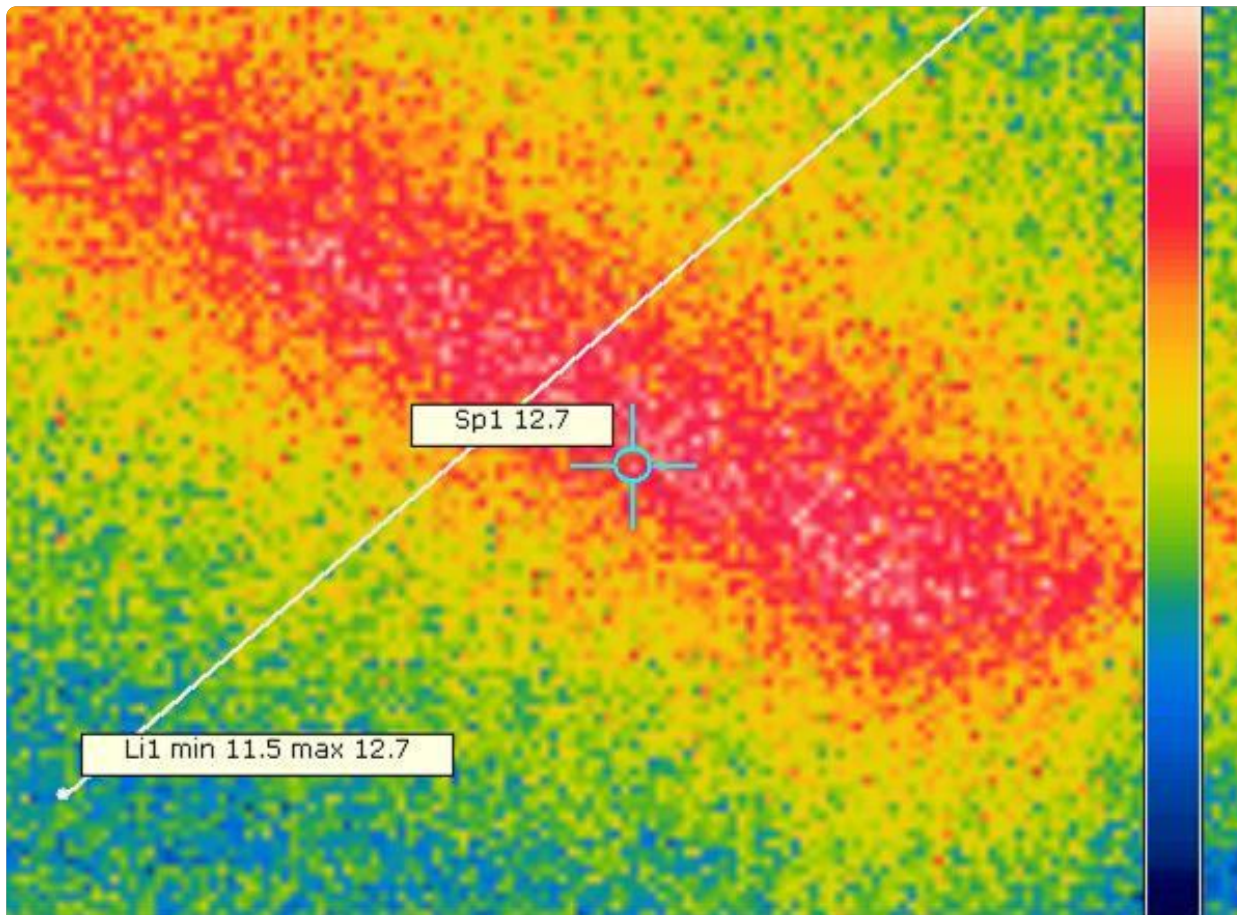
Widać ,że ciepło ucieka przez strop do piwnicy. Kolor czerwony to obszar ucieczki ciepła. Deweloper musiał dodatkowo ocieplić strop w piwnicy/garażu/

Ten sam strop widziany kamerą termowizyjną
