# TERMOWIZJA

**ŚWIADECTWA  
ENERGETYCZNE  
TERMOWIZJA  
WYKRYWANIE  
WAD BUDYNKÓW I  
MIESZKAŃ**

# WYKRYWANIE WAD BUDOWLANYCH

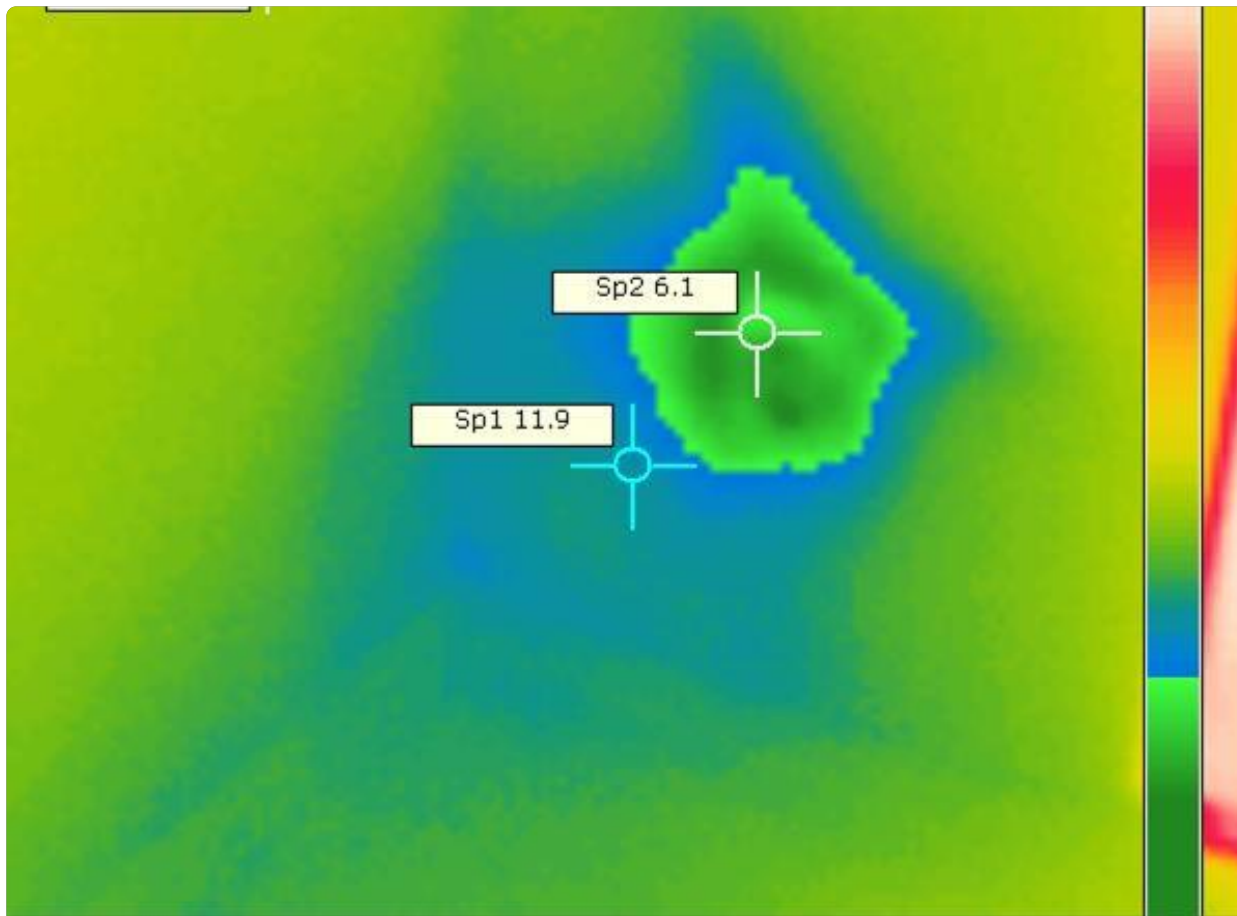
Na tym zdjęciu widać ,że w narożniku mieszkania jest bardzo mocny mostek termiczny/kolor niebieski./kolorem zielonym zaznaczono wykraplanie się wody w warunkach normalnego użytkowania mieszkania co oznacza ,że wkrótce zawita grzyb...

# Zimny narożnik z grzybem

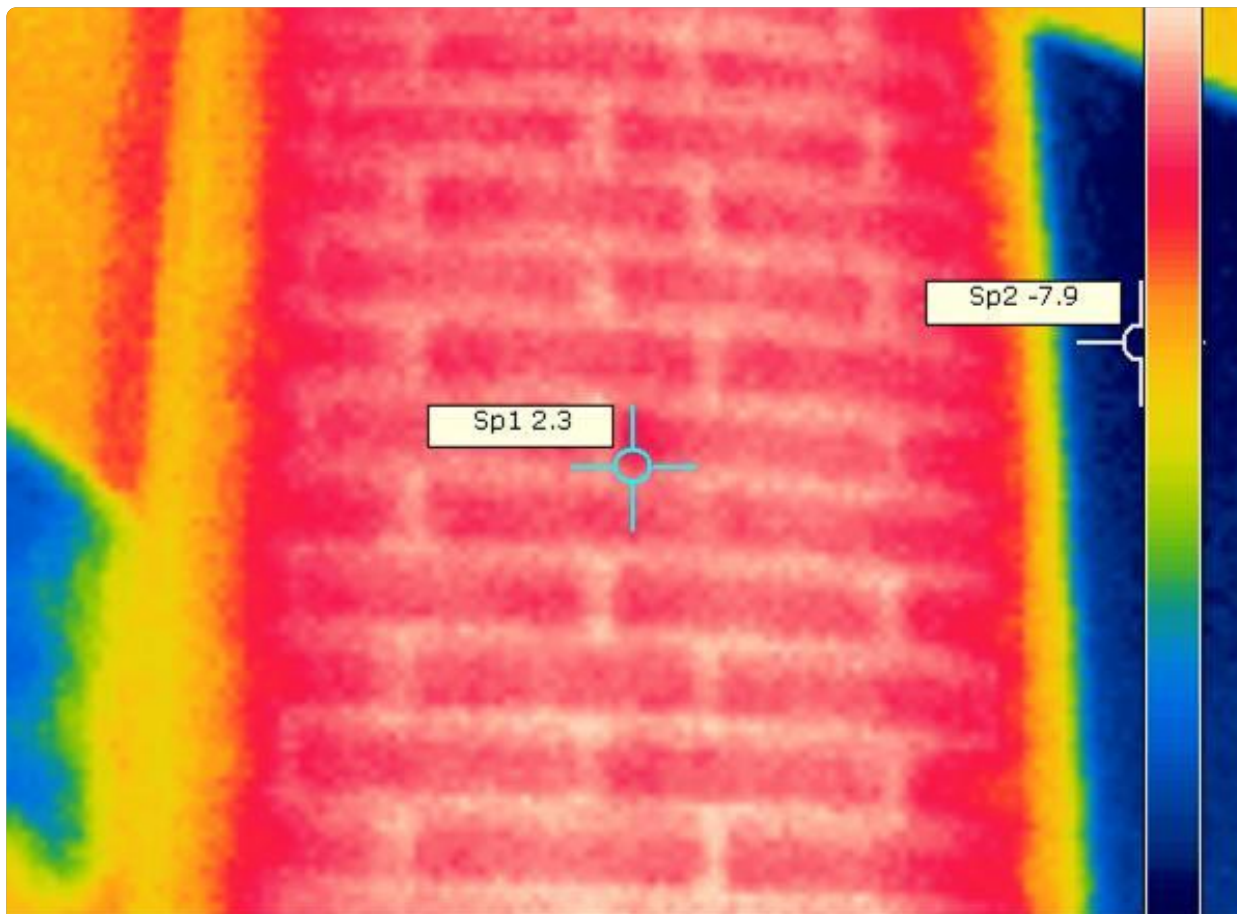
Nasz klient kupił dom i skarżył się, że wydaje dużo na jego ogrzewanie. Okazało się, że jedna ze ścian ogrzewana jest tylko styropianem ok. 2 -4 cm wewnątrz muru. Na zdjęciu ta ściana to jeden wielki grzejnik. Klient musiał dodatkowo ogrzać ścianę. A szkoda bo gdyby nas zatrudnił przed zakupem domu to zapewne uzyskał by obniżkę ceny...

# Sprzedawca domu oszukał
