# TERMOWIZJA

**ŚWIADECTWA  
ENERGETYCZNE  
TERMOWIZJA  
WYKRYWANIE  
WAD BUDYNKÓW I  
MIESZKAŃ**

# WYKRYWANIE WAD BUDOWLANYCH

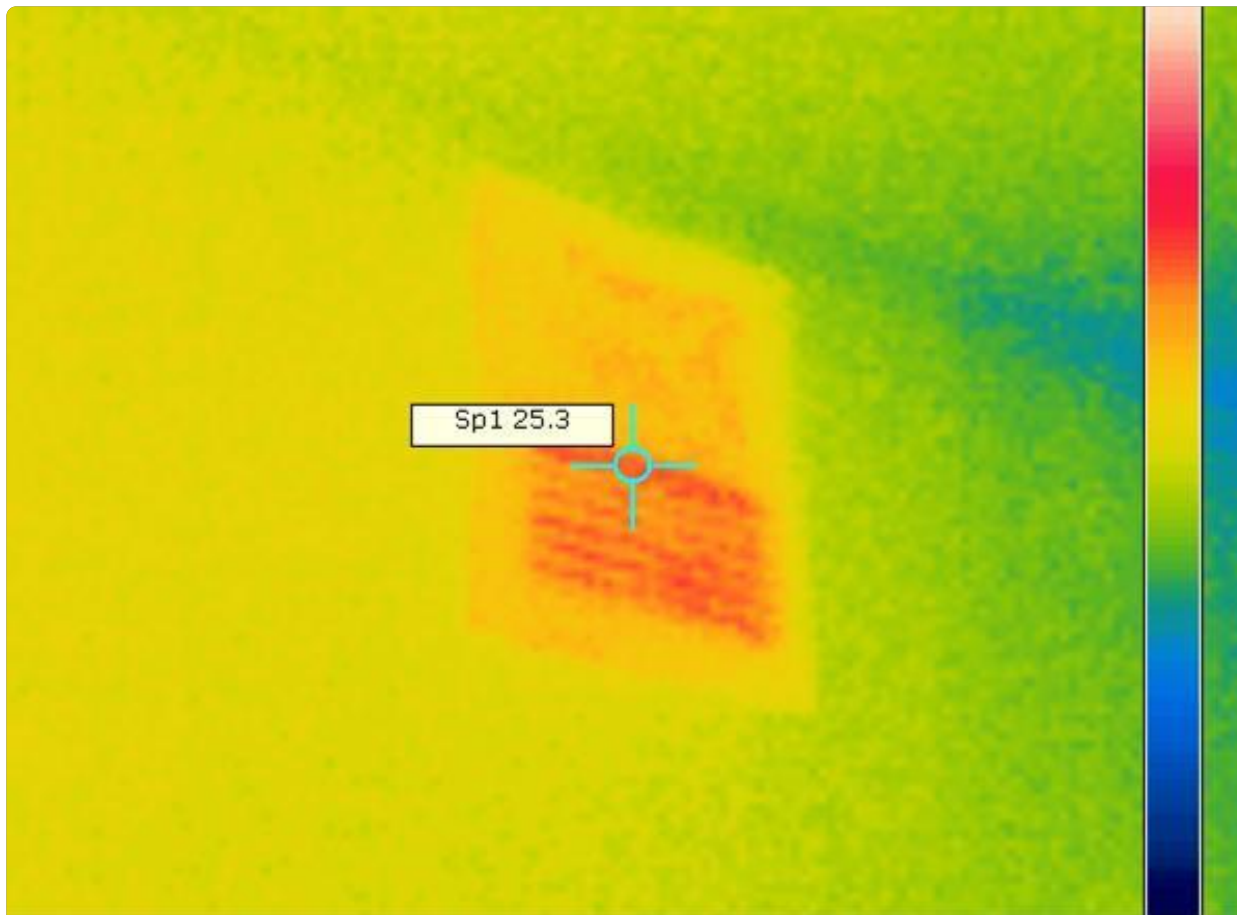
Dobrze działająca wentylacja grawitacyjna

Kratka wentylacyjna jest cieplejsza od ściany co oznacza, że ciepłe i wilgotne powietrze wydostaje się na zewnątrz poprzez kratkę wentylacyjną i ogrzewa ją
